Proefvlak Eco-Hillblock

Ecologische ontwikkeling mei - december 2014
te Burghsluis

Rapportnummer: 15-013
Projectnummer: 14-935
Datum uitgave: 9 februari 2015
Projectleider: drs. A.J.M. Meijer
Naam en adres opdrachtgever: Hill Innovations BV
Postbus 30207 3001 DE Rotterdam
Referentie opdrachtgever: email/6 januari 2014
Akkoord voor uitgave:
dr. W. Lengkeek

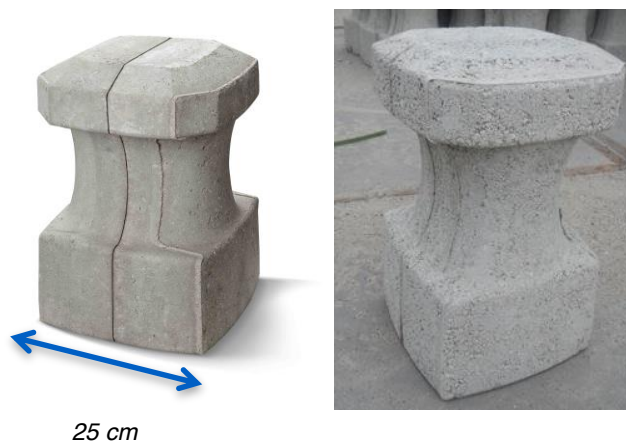
Foto 1 Links: Hillblock (Bron: Hillblock.com). Rechts: Eco-Hillblock (Bron: Martens beton BV).

Hill Innovations BV biedt het Hillblock aan als dijkbekleding. Het Hillblock betreft een betonzuil met een innovatief ontwerp waardoor er holtes beneden het oppervlak ontstaan. Dit geeft kansen voor extra golfdempende werking, maar ook voor ecologie.

Innovations (ontwikkelaar) en Martens beton (producent) getracht een variant te produceren dat de belangrijke fysieke eigenschappen van een toplaag met lava heeft, zonder gebruik te maken van lava. Dit heeft geresulteerd in een Hillblock met een grovere en open betonstructuur. Deze variant wordt in deze memo verder Eco-Hillblock genoemd.

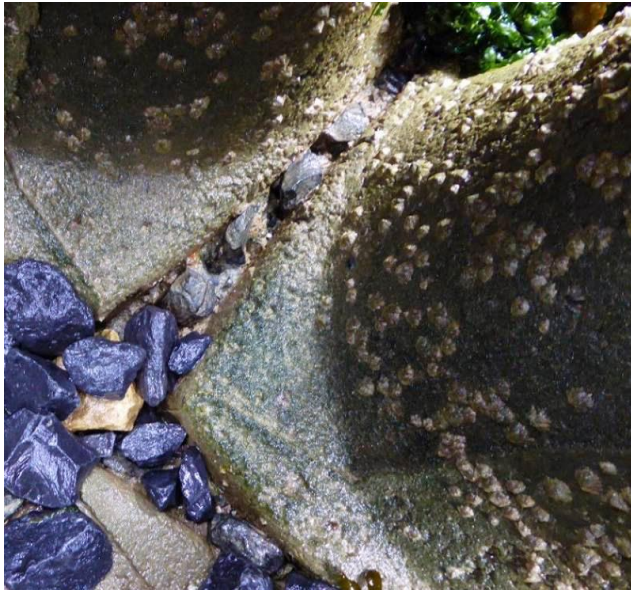
Afbeelding 3 Zeepokken aan de zijkant van Eco-Hillblock (Bron: Hillblock.com).

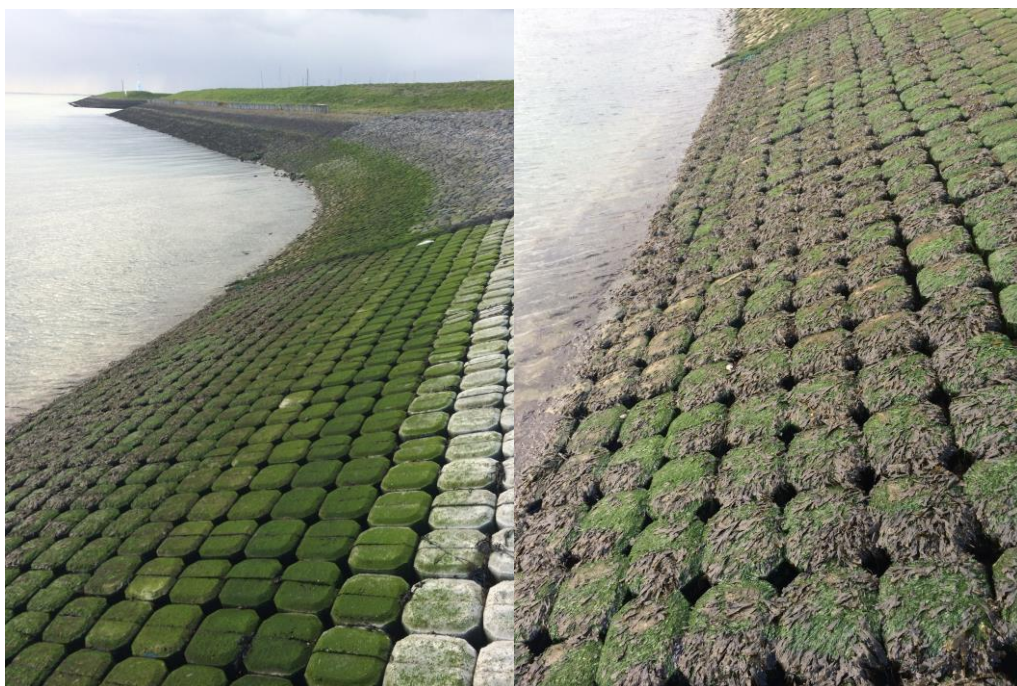
De aangetroffen soorten op de Eco-Hillblocks zijn in tabel 3.2 aangegeven. Na opname 29 zijn er nog enkele opnamen die ten tijde van het veldbezoek onder water bleven als gevolg van de waterstandsverhoging. De aangroei lijkt hier aanzienlijk minder ontwikkeld, zie afbeelding 4.

Afbeelding 4 *Situatie december 2014. Linkerfoto: aangroei met darmwieren en (in het lagere deel, links op de foto) bruinwier Fucus spec. Op het achterliggende dijkgedeelte met basalt is de begroeiing met darmwier tot minder hoog in de getijdenzone ontwikkeld. Rechterfoto: aangroei met bruinwier Fucus spec. In het gedeelte dat onder het wateroppervlak ligt (links op de foto) is de aangroei minder dicht.*

Als gevolg van waterstandsverhoging kon op 10 december 2014 het onderste deel van het talud, de opnamen net boven het aangrenzende slik, niet in detail opgenomen worden. Wel viel op dat in deze opnamen minder aangroei voorkomt (zie afbeelding 4). Mogelijk speelt sedimentatie hier een rol, aanwezigheid van slib beperkt immers de begroeibaarheid van hardsubstraat. Dit veelal ongeacht het type materiaal.
